Assembleia Municipal
do Porto

Relatório 03

Levantamento de problemas
e recomendações à Metro do Porto
relativamente às Obras da Linha Rosa e Rio da Vila

Aprovado em 13/06/2024

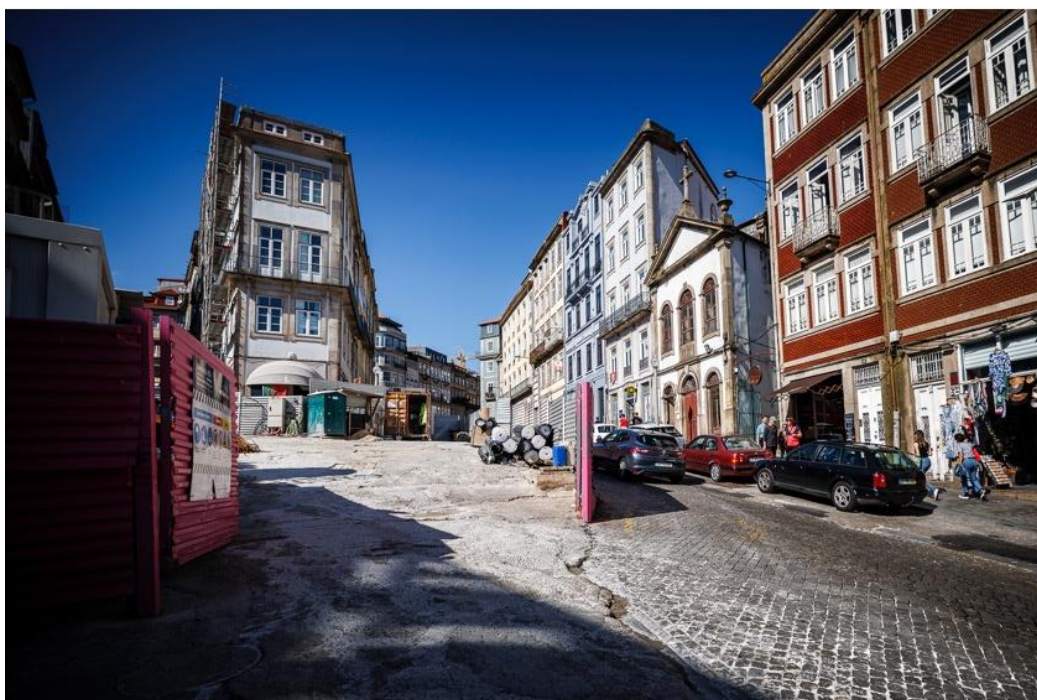
Figura 2 - Fotografia do estaleiro junto ao Mercado Ferreira Borges em 24/05/2024

Com recurso a visitas às diferentes frentes de obra e a fotografias tiradas com recurso a drones, fica a sensação de que as áreas de intervenção poderiam ser minimizadas, independentemente das licenças obtidas.

Em vários momentos surgiram dúvidas relativamente à necessidade de continuidade de ocupação de via pública por parte de algumas frentes de obra.

- 3.** Análise rigorosa das verdadeiras necessidades de ocupação de espaços públicos;
- 4.** Libertar sempre que possível algumas partes das ruas ou praças.

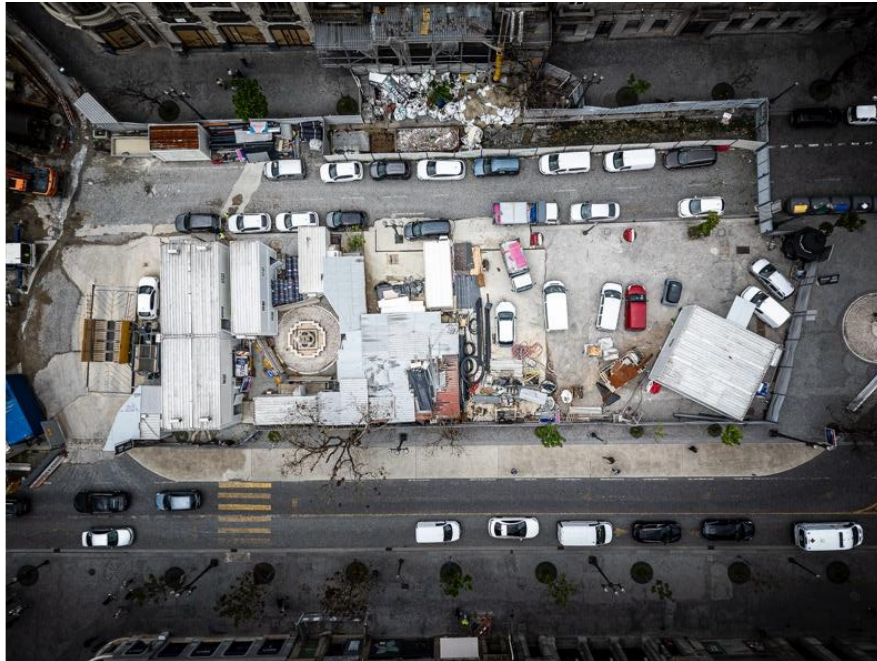
Figura 4 - Vista aérea da Praça da Liberdade em 15/05/2024

Na fotografia seguinte, podemos observar na parte superior uma extensa faixa de terreno que poderia ser devolvido aos peões, pois ao que parece esta área está unicamente ocupada por entulho.

7. Planear as intervenções por ordem a minimizar as ocupações da via pública quer em espaço quer em tempo

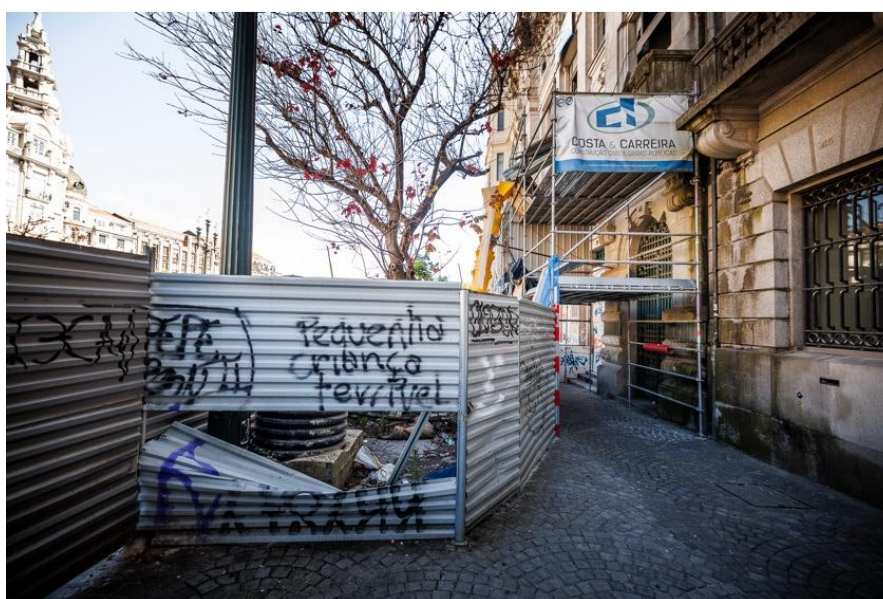
Figura 5 - Praça da Liberdade em 24/05/2024

Na fotografia seguinte evidencia-se algum desconforto e sensação de insegurança para quem circula por esta via.

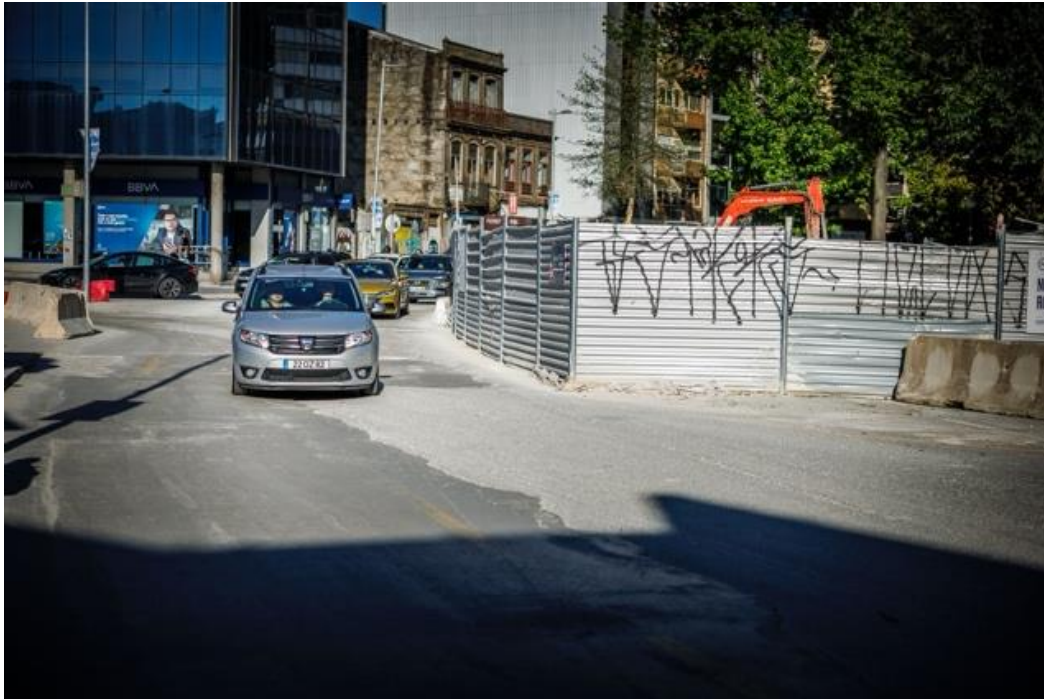
Figura 6 - Rotunda da Boavista em 24/05/2024

A intervenção tem causado profundo desconforto e prejudicado o trânsito na Rotunda da Boavista. Quando se tirou a fotografia existiam 3 faixas de rodagem ocupadas, restando uma única livre para todo o tráfego.

13. Haverá necessidade tamanha pressão de ocupação, perdendo-se três faixas de trânsito como acontece na rotunda da Boavista?

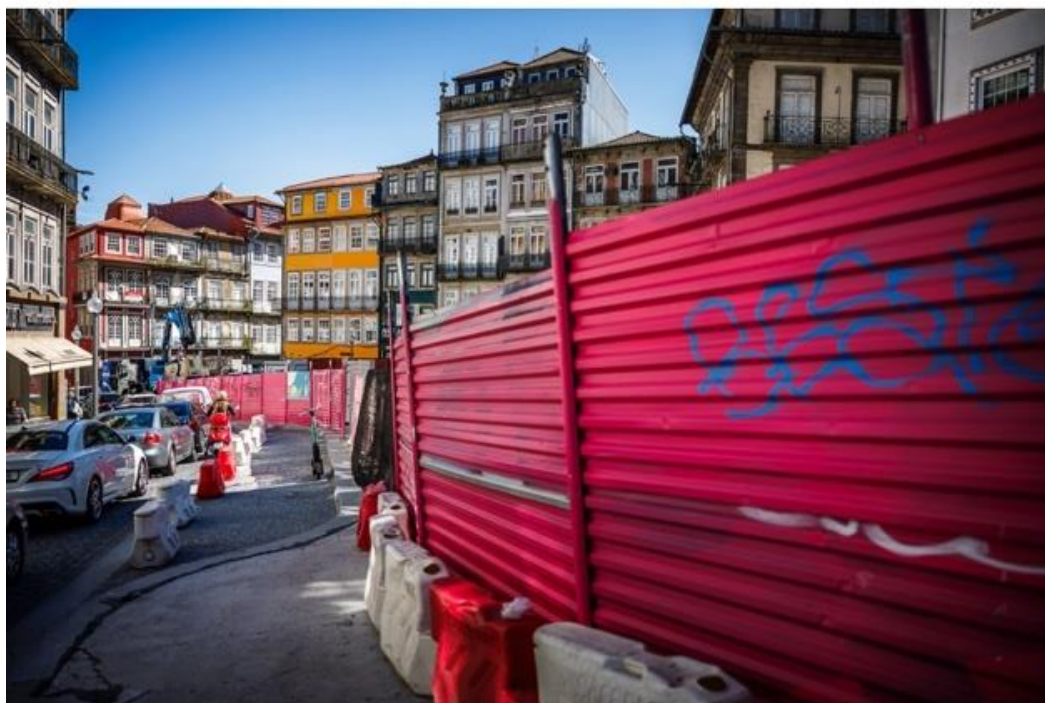
Figura 7 - Largo dos Loios em 24/05/2024

Novamente uma questão de insegurança para os peões. Neste caso, no largo dos Loios a área reservada aos peões é interrompida de forma abrupta.

- 8.** Revisão permanente a todos os locais de passagem de peões para garantir a segurança e conforto aos mesmos.
- 9.** Melhoramento das condições de segurança dos passeios provisórios, com a colocação de barreiras eficientes.
- 10.** Melhoria da sinalização de passeios provisórios, com a devida informação sobre os locais por onde devem passar.

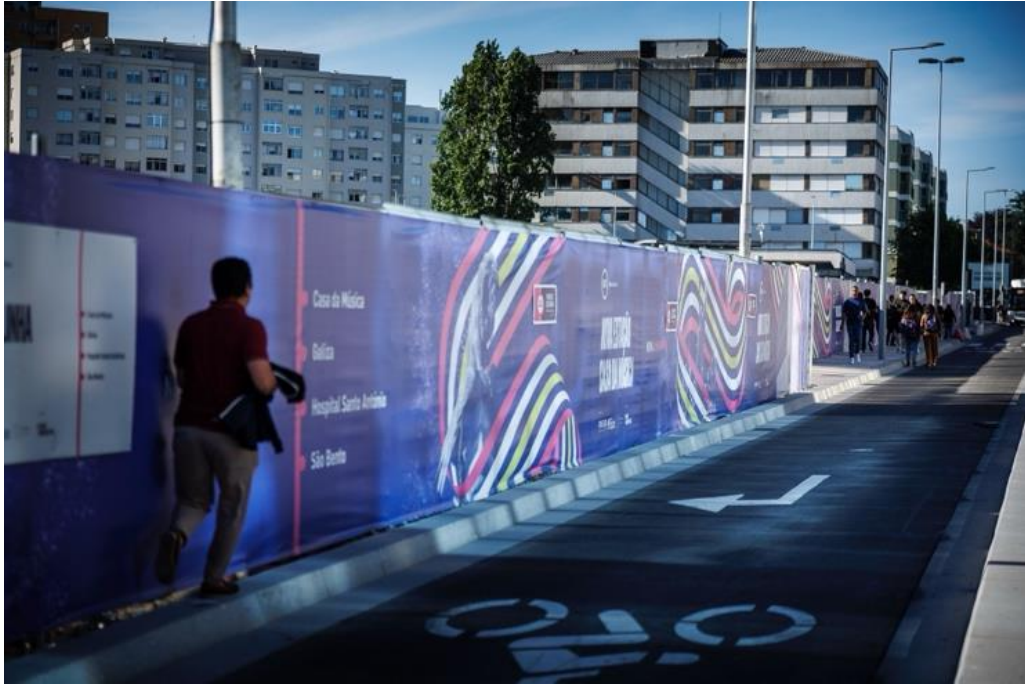
Falta de segurança para peões. Também no exemplo apresentado seguidamente, a dado momento o passeio acaba perdendo-se o espaço de passagem em segurança para os peões, obrigando a que os passantes se sintam na necessidade de ocuparem o espaço que não lhes está destinado. Passam então a ocupar a via destinada aos veículos.

Figura 8 - Rua sem passeio na Av. de França em 24/05/2024

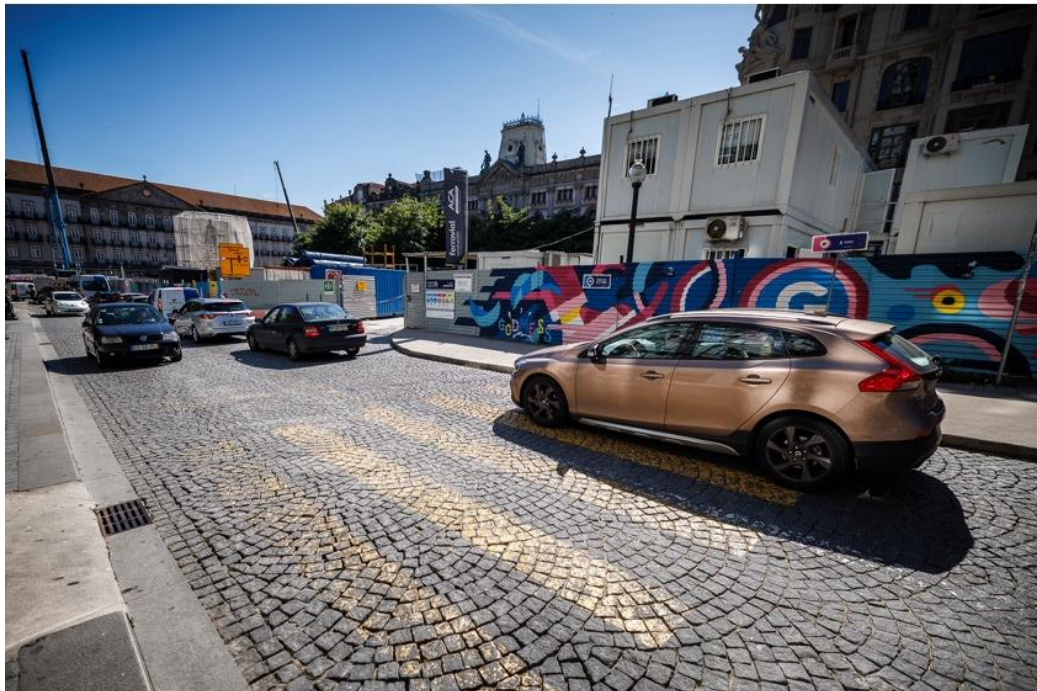
Figura 10 - Praça da Liberdade em 24/05/2024

Pelo uso, algumas passadeiras encontram-se gastas e em certos lugares quase inexistentes.

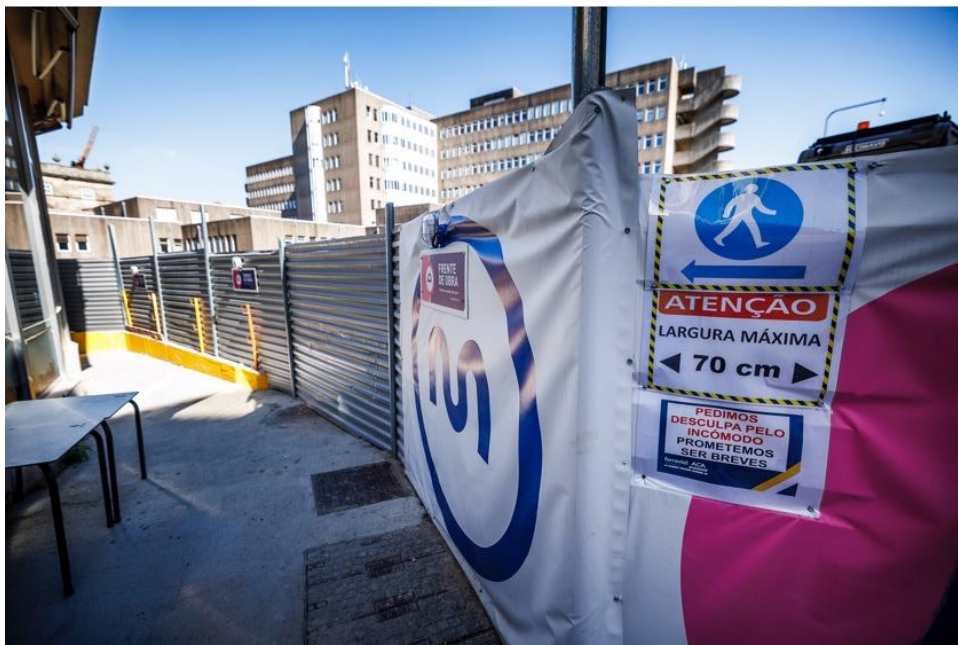
Figura 11 - Rua de Clemente Meneres em 24/05/2024

Encontramos antigas áreas comerciais abandonadas pela simples razão de serem agora zonas completamente entaipadas.

11. Revisão permanente a todos os locais de passagem de peões para garantir a segurança e conforto aos mesmos.
12. Cumprimento estrito do quadro legal aplicável com os comerciantes afetados pelas obras, pelas eventuais perdas de negócio durante o período em que decorrem as mesmas obras

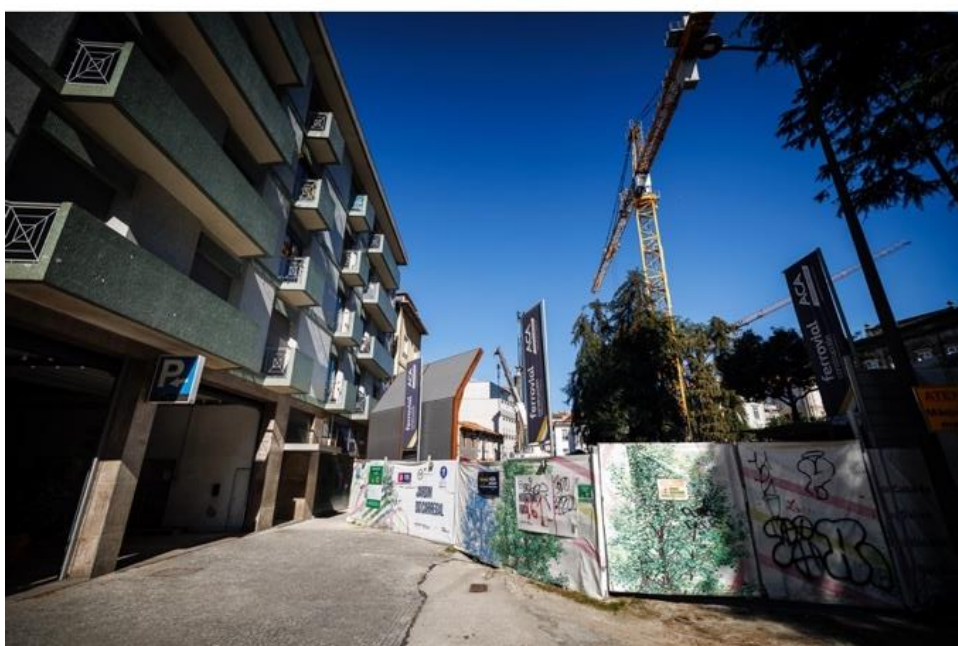
Figura 12 - Rua de Clemente Meneres em 24/05/2024

Conversamos com diversos comerciantes que referiram que muitos dos negócios já encerraram pois que os cidadãos tendem a evitar zonas de passagem estreitas.

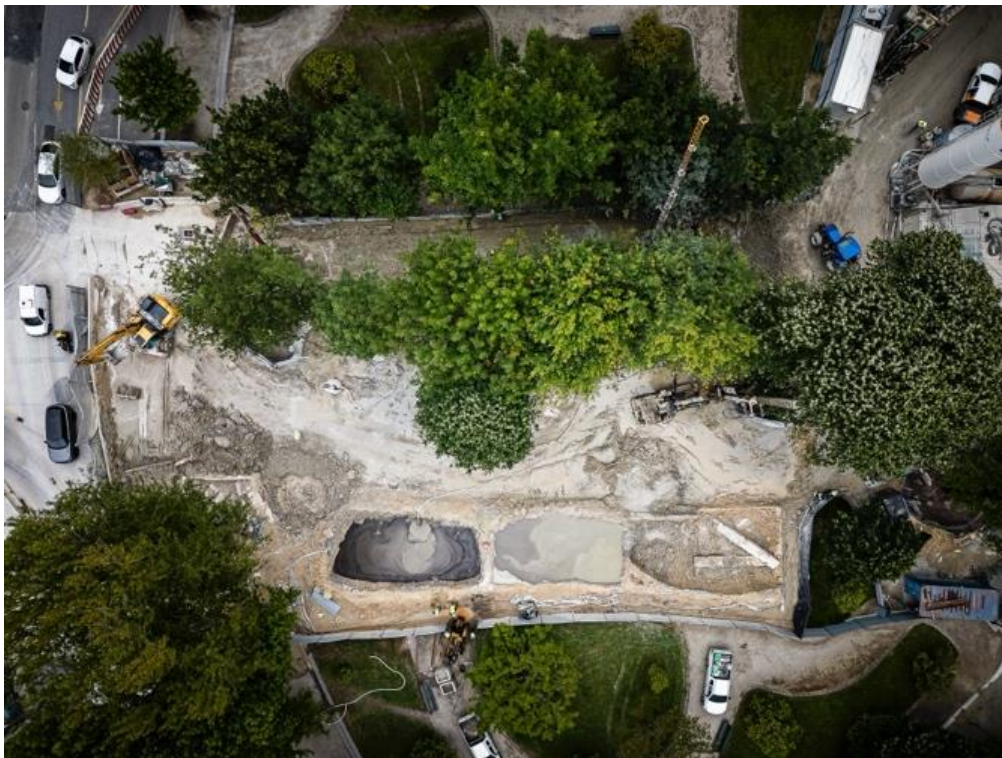
Figura 13 - Vista aérea da Praça Mouzinho de Albuquerque 15-05-2024

Numa das áreas desta obra encontramos algo parecido com o que imaginamos serem “poços de caldas”. Chamamos à atenção para as copas das árvores que lhes são contíguas. O seu tom amarelado poderá indiciar algum tipo de contaminação.

As árvores que suscitam preocupação quanto ao seu estado fitossanitário encontram-se no Jardim do Carregal e na Praça Mouzinho de Albuquerque (Rotunda da Boavista).

13. Planear as intervenções por ordem a minimizar as ocupações da via pública quer em espaço quer em tempo.
14. Utilizar as técnicas de construção menos prejudiciais à saúde das árvores
15. Transplantar as árvores antes de serem afetadas.

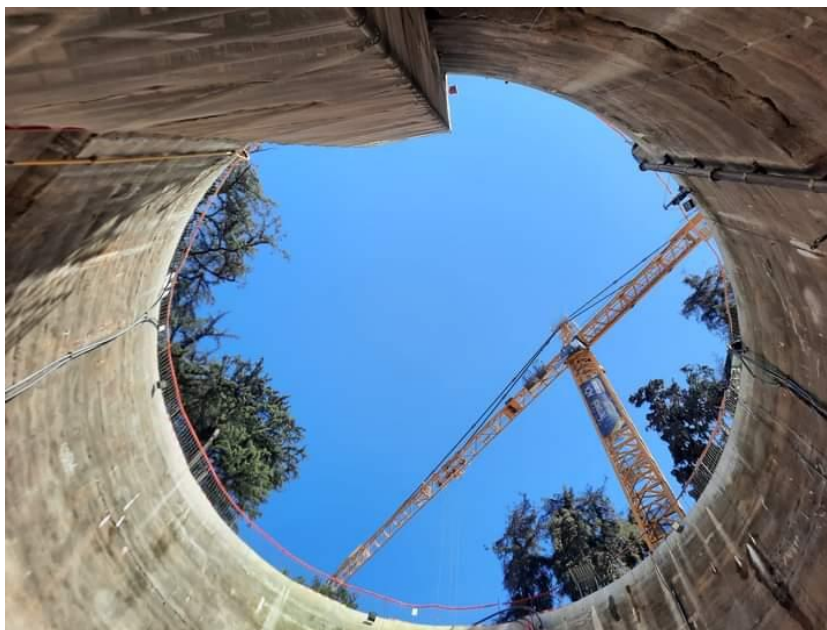
Figura 14 - Poço no Jardim do Carregal (internet 30/05/2024)

15. Que tipo de poços e quais as garantias que não irão prejudicar as árvores que se encontram próximas como aconteceu com as liquidâmbares já abatidas?

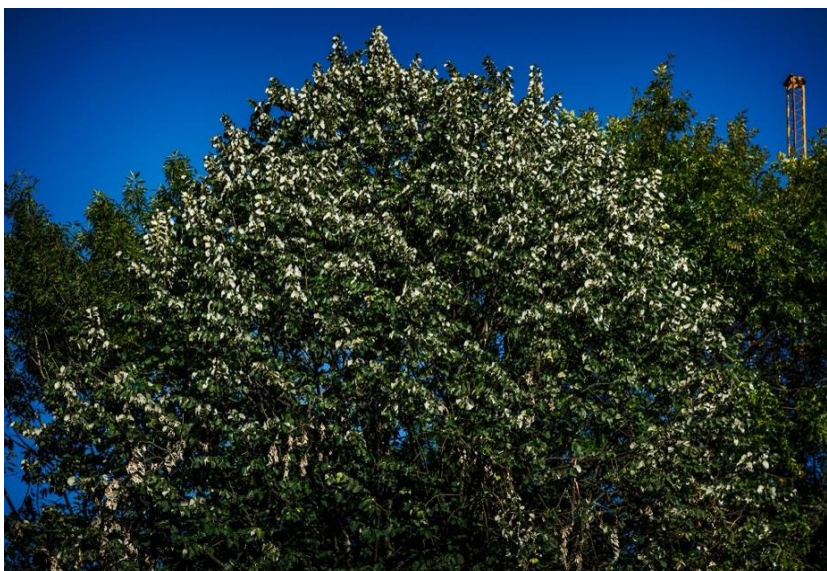
Figura 15 - Árvore na Praça Mouzinho da Silveira em 24/05/2024

17. Qual o estado fitossanitário das árvores que circundam este espaço, apresentando deterioração / descoloração das copas?
